Estradas

ISSN 1807-426X
ANO 19
OUTUBRO 2020

Restauração de Pavimento em Pista simples com Whitetopping - SC 114

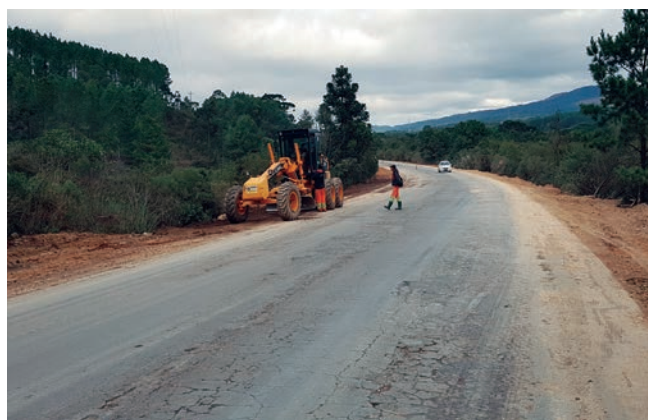
figura 1 - Pavimento asfáltico existente

A figura 1 mostra a situação do pavimento asfáltico existente anteriormente à execução do novo pavimento.

Para verificação da possibilidade de utilização do pavimento asfáltico como sub-base para o pavimento de concreto foram realizadas medições das deflexões. A deflexão média foi de $57,59 \times 10^{-2}$ mm, indicando a existência de poucos problemas relacionados a fundação do pavimento flexível.

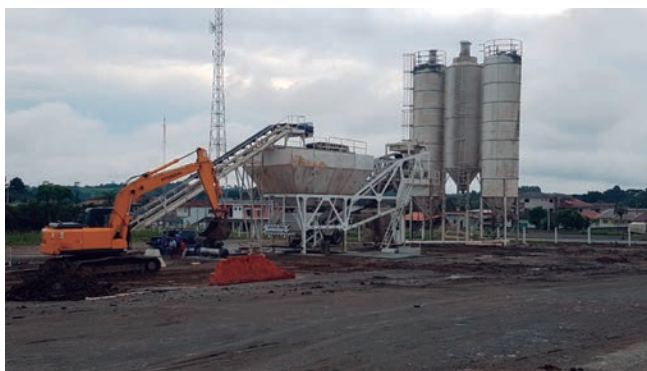
figura 2 - Central misturadora e dosadora.

O canteiro de obras foi instalado no segundo semestre de 2016 na área urbana do município de Palmeira (km 200+860 distante 22 km do início do trecho). A figura 2 mostra a central de concreto dosadora e misturadora, modelo ARCEN ARCMOV 80, com capacidade de produção de 80 m³/h. O transporte do concreto até o ponto de aplicação foi realizado por caminhões basculantes.

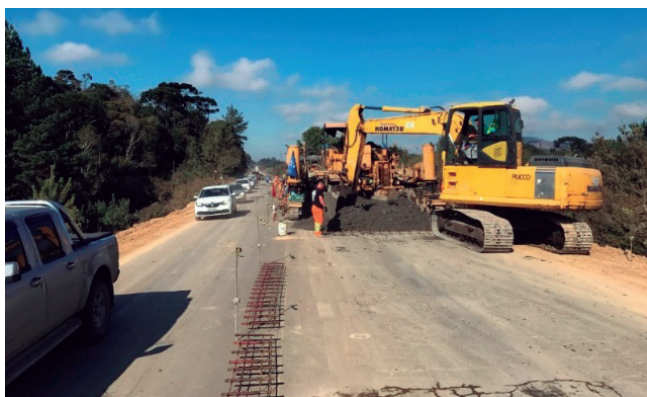
figura 3 - Fluxo de veículos ao lado da execução do whitetopping

A execução do pavimento de concreto foi iniciada em março de 2017 e direcionada de forma a convergir para a central de concreto. Visto a impossibilidade de restrição ao tráfego o pavimento foi executado em 2 faixas isoladas com largura de 4,70 m cada, de forma alternada (PARE e SIGA), permitindo o fluxo de veículos na faixa lateral não interrompida como demonstra a figura 3.

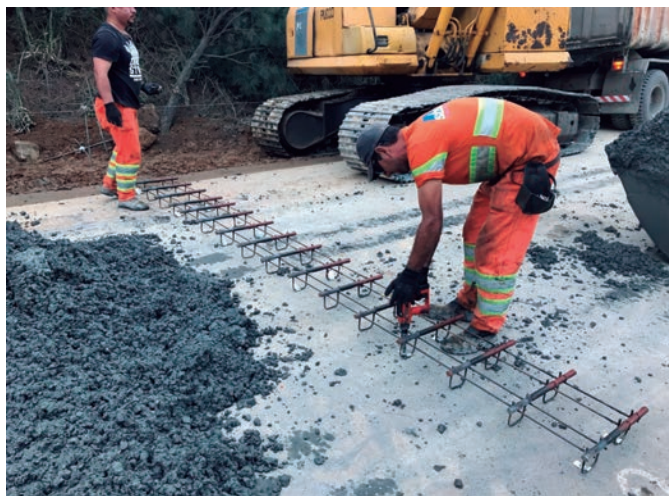
figura 4 – Sistema de apoio das barras de transferência.

Os sistemas de fixação de barras de transferência utilizados nas juntas transversais foram produzidos no próprio canteiro de obras. Foram distribuídos e fixados com grampos de aço no pavimento remanescente conforme figura 4. As barras de transferência foram pintadas e engraxadas (metade + 2 cm) para evitar aderência ao concreto e garantir o perfeito funcionamento das juntas transversais.

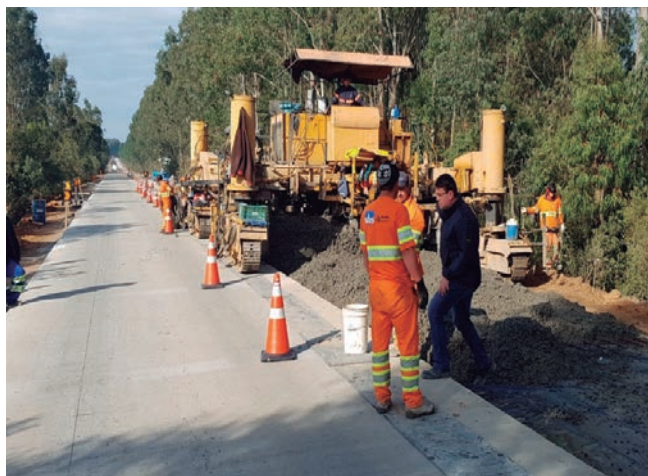
figura 5 - Espalhamento do concreto em frente da pavimentadora

A figura 5 mostra a escavadeira hidráulica auxiliando na retirada do concreto dos caminhões basculantes e no lançamento à frente da pavimentadora. Para garantir o bom desempenho da pavimentadora a escavadeira hidráulica também realizou o espalhamento do concreto a uma altura não superior a duas vezes a espessura da placa concreto.

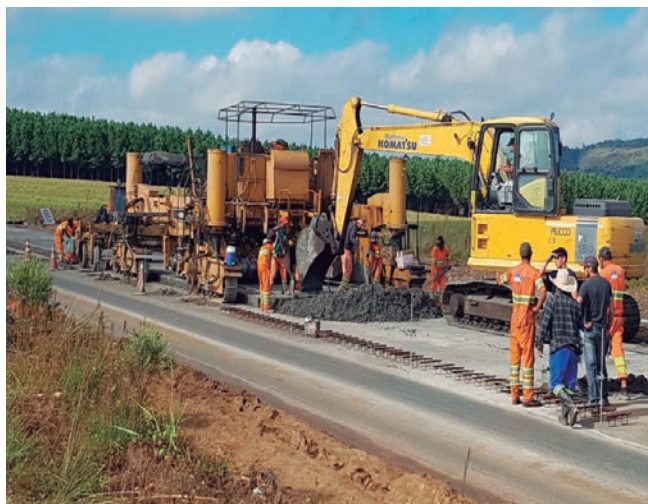
figura 6 - Pavimentadora TEREX-CMI SF 3004.

Para a execução do pavimento de concreto foi utilizado uma pavimentadora de formas deslizantes, modelo TEREX CMI SF 3004, conforme a figura 6. Após a distribuição do concreto a pavimentadora conformou o concreto (largura e espessura indicadas em projeto) e promoveu seu adensamento por meio de vibradores de alta frequência. A direção e nivelamento foram orientados por meio de cabos-guias, nivelados e alinhados topograficamente, posicionados lateralmente à pavimentadora.

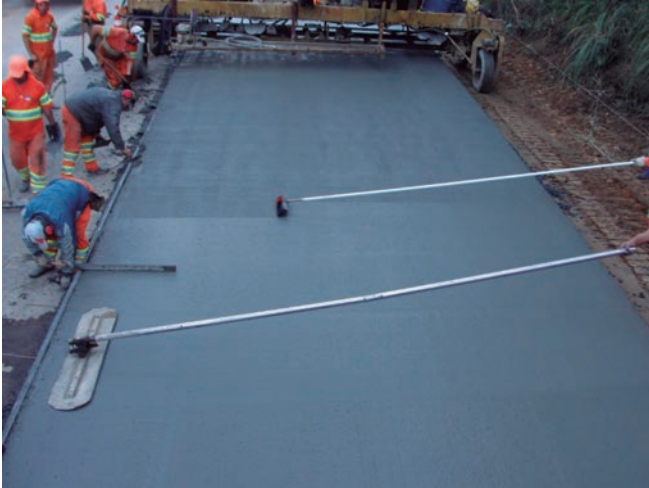
figura 7 - Acabamento do concreto com float manual e texturização

Após a conformação do concreto foi realizado o acabamento da superfície do pavimento com o uso de desempenadeiras do tipo float manual (figura 7) e, subsequentemente, foi realizada a texturização da superfície com vassouras de piaçava com passagens transversais ao sentido de circulação do tráfego no pavimento (figura 7).

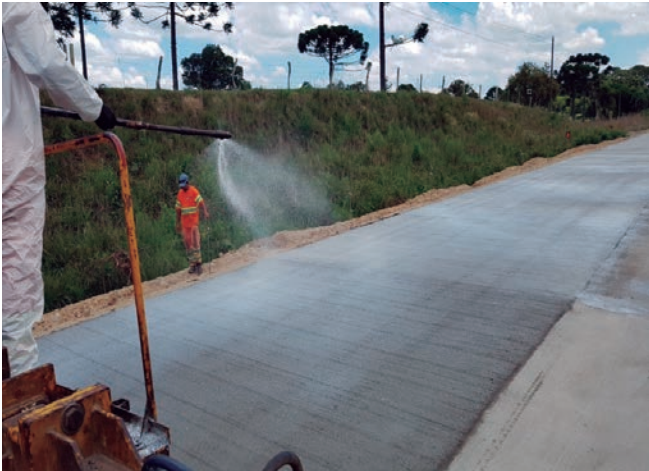
figura 8 - Aplicação do produto de cura

Concluído o procedimento de texturização foi aplicado o agente de cura química CURATEC PA 22, fabricado pela da empresa GCP Applied Technologies - Grace Brasil. (figura 8).

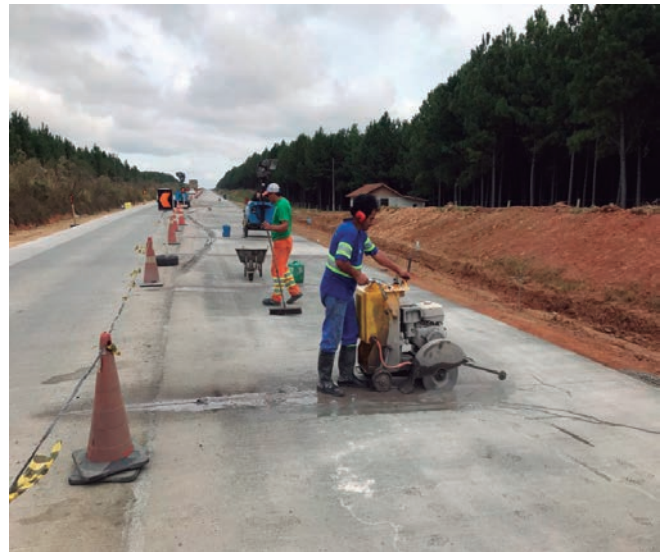
figura 9 - Corte das juntas transversais

Assim que constatado o final de pega do concreto foram realizados os corte das juntas transversais a cada 5 m. O primeiro corte (3,0 mm) foi executado com profundidade de 1/3 da espessura do pavimento (figura 9). Após concluídos os cortes transversais do trecho executado foi realizado o corte da junta longitudinal delimitando assim a faixa de acostamento de 1,20 m de largura. Posteriormente, para permitir a selagem das juntas transversais e longitudinais, foi realizado um segundo corte com 6 mm de largura e 25 mm de profundidade.

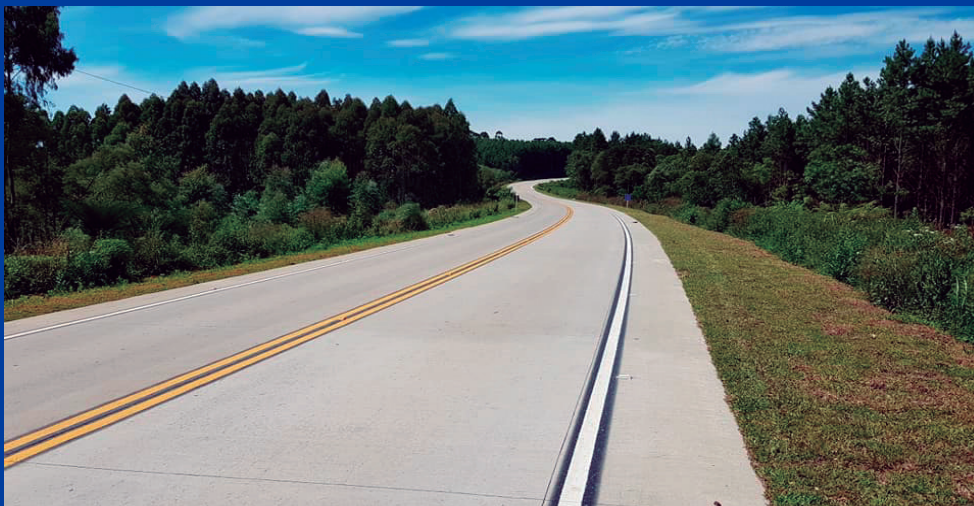
figura 10 - Rodovia concluída

Após a efetivação do segundo corte, de 6mm, foi realizado a limpeza das juntas. Na sequência foi instalado o cordão de polipropileno e aplicado selante a base de Silicone 890-SL da empresa DowSil. A figura 10 mostra a obra concluída em dezembro de 2018.
